Architecture et matériaux

Un bâtiment, une histoire...

L'abri anti-aérien

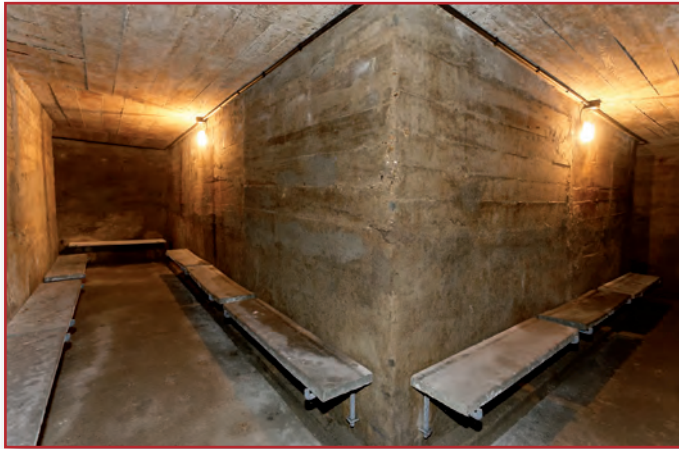
Cette tranchée-abri respecte les préconisations de défense passive édictées par l'État français. Elle est couverte et suit un tracé «à crémaillère» (c'est-à-dire un couloir brisé par de nombreux angles droits), ce qui permet de prévenir les effondrements et de protéger la population contre les projectiles pouvant pénétrer dans l'abri.

Couloir brisé par des angles droits.

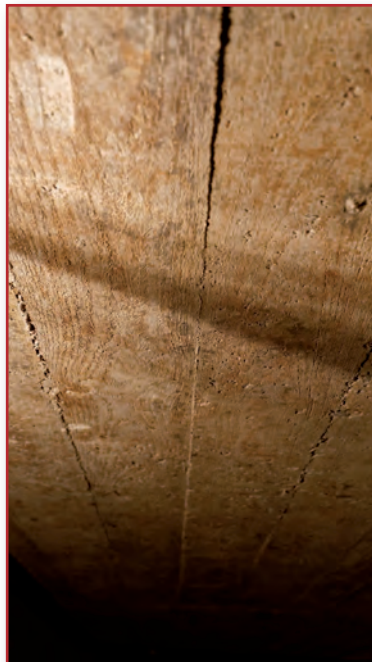
L'abri a été construit grâce à un coffrage en bois, à l'intérieur duquel on a coulé du béton. On peut encore apercevoir à certains endroits les traces des planches de bois sur le plafond de l'abri.

Traces du coffrage en bois au plafond de l'abri.

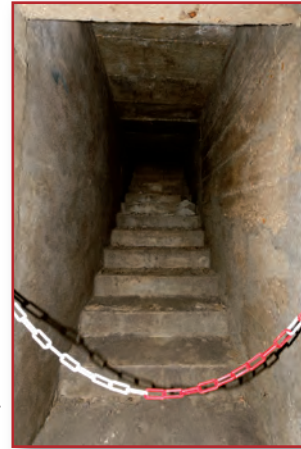
L'accès aux escaliers ayant été comblé, on descend aujourd'hui dans l'abri par des bouches d'égout.

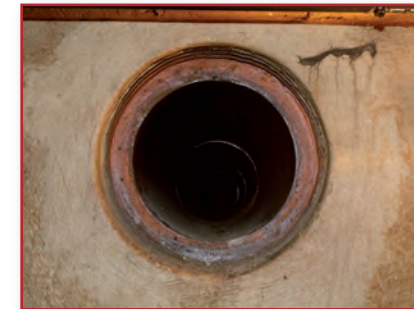
L'abri est équipé de quelques commodités : 4 petites pièces servant de latrines, un système électrique pour l'éclairage, des rigoles au sol pour évacuer l'eau et 4 bouches d'aération.

Une des bouches d'aération.

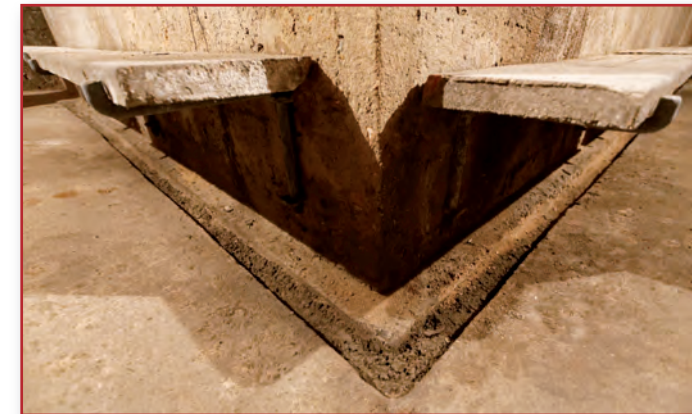
Une rigole court sous les bancs tout le long de l'abri.
